B17 in Augsburg: Diese Brücke wird zum Problemfall

An dem fast 45 Jahre alten Bauwerk über dem Wertachkanal, das pro Tag und Richtung 43.000 Fahrzeuge trägt, gibt es Risse. Was nun droht und wie die Stadt gegensteuern will.

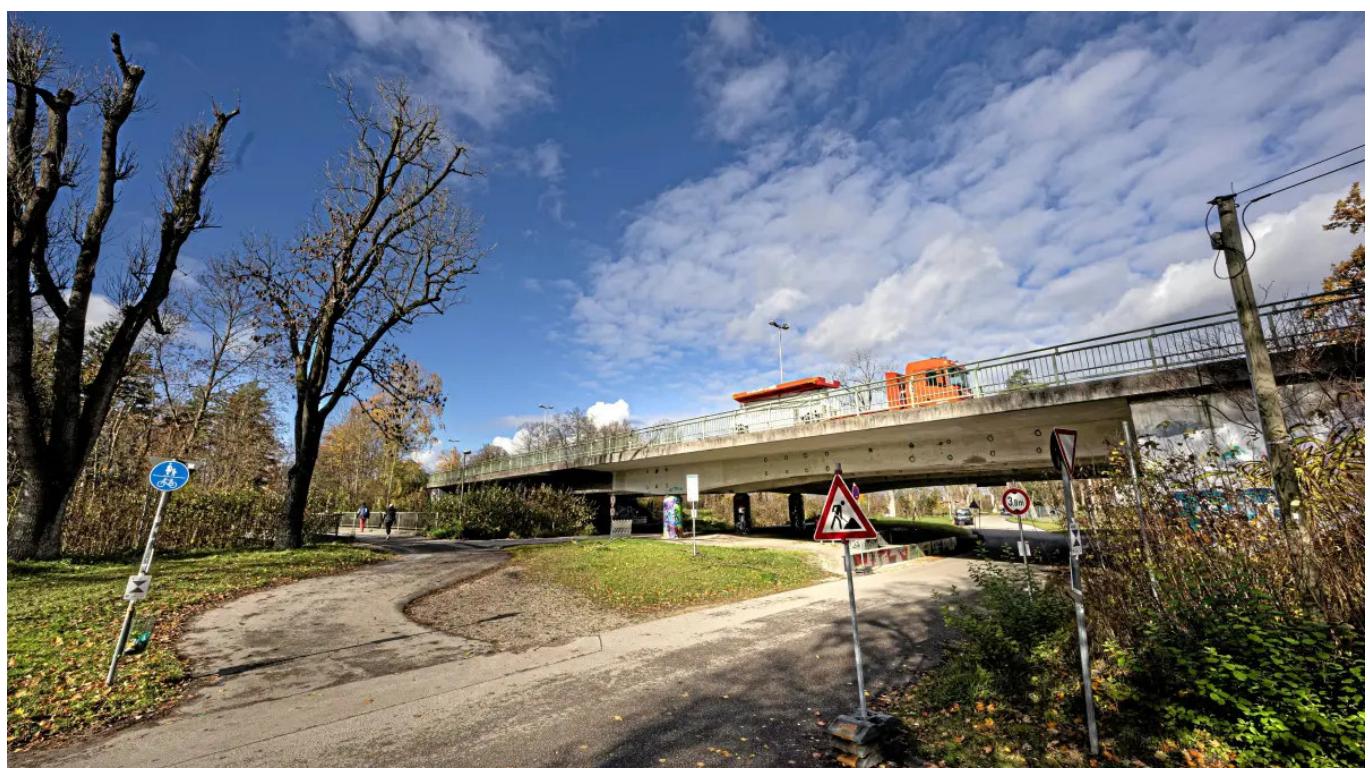
Die Brücke der B17 über den Wertachkanal zwischen Göggingen und Pfersee entwickelt sich zum Problemfall.

Die bald 45 Jahre alte B17-Brücke über den Wertachkanal zwischen Gögglingen und Pfersee macht der Stadt Augsburg zunehmend Kopfzerbrechen. Konkrete Gefahr durch Instabilität besteht aktuell nicht, man werde aber das Lkw-Überholverbot an dieser Stelle deutlicher ausschildern müssen und die Überwachungsmaßnahmen an der Brücke verstärken, so Tiefbauamtsleiter Gunther Höhnberg. Womöglich werde auch eine Tonnagebeschränkung nötig, sollten sich aktuell bestehende Risse vergrößern. Unter Umständen wäre das Bauwerk an einer der wichtigsten Augsburger Straßen (43.000 Fahrzeuge je Tag und Richtung) dann nicht mehr für Schwertransporte zugelassen.

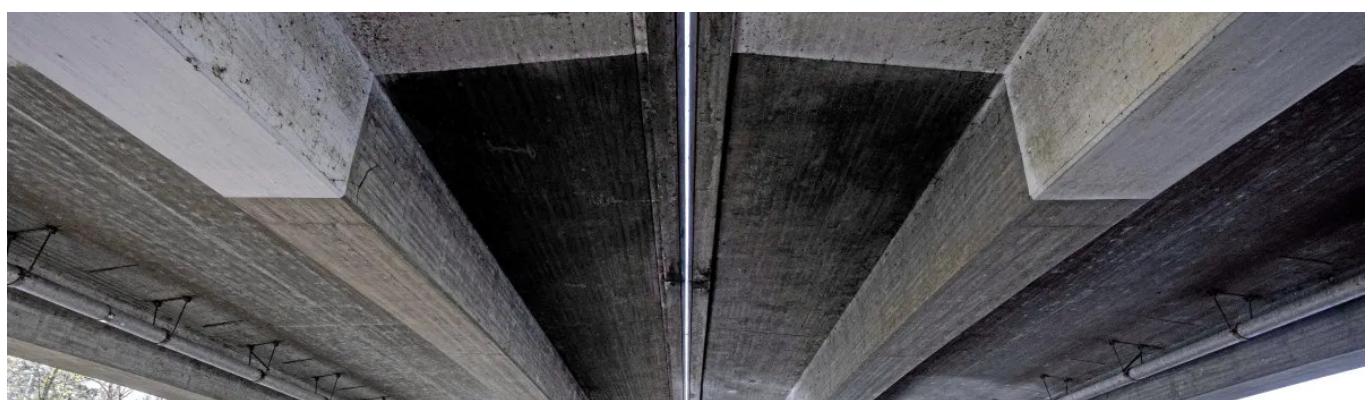
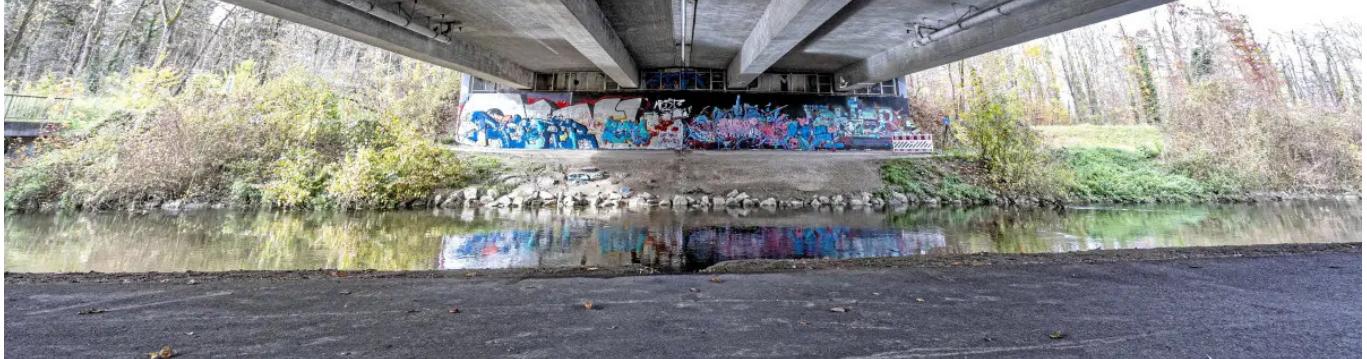
An der Brücke waren vor zwei Jahren bereits Schäden an der Übergangskonstruktion zwischen „Festland“ und eigentlicher Brücke aufgetreten, die zeitweise ein Tempolimit nötig machten. Die Metallfuge wurde vergangenes Jahr repariert, doch inzwischen gibt es an anderer Stelle Schwierigkeiten. Der Brückengelenk aus Spannbeton – das Rückgrat der Brücke – weist Risse auf. Inzwischen habe eine genauere Untersuchung ergeben, dass vermutlich aus Kostengründen beim Bau 1981 weniger Stahl eingebaut wurde als wünschenswert, so Markus Haller, Leiter des Brückenbaus beim Tiefbauamt.

Im Brückengelenk laufen vorgespannte Stahllitzen, die dem Beton die nötige Stabilität geben, um die fast 62 Meter lange Brücke zu tragen. „Allerdings läuft nur ein Drittel der Litzen komplett durch“, so Haller. Das sorge an den Endpunkten der zu kurzen Stahllitzen für Spannungen im Beton, die für die Risse verantwortlich sind.

Der Spannbeton der Brücke zeigt inzwischen Risse. Foto: Klaus Rainer Krieger

„Inzwischen haben wir die Brücke unter genauer Beobachtung“, so Haller. Messgeräte überwachen die Risse in Echtzeit, parallel wird der Verkehr mit Kameras ausgewertet, um etwa festzustellen, welche Auswirkungen zwei hintereinander fahrende Lkw haben. Mit dem Lkw-Überholverbot soll die Gewichtsbelastung der Brücke reduziert werden. Das Tiefbauamt prüft aktuell, ob sich außen am Beton Stahllamellen anbringen lassen, die wie ein externes Korsett die Traglast der Brücke erhöhen würden. „Vielleicht könnte man die Brücke dann für weitere 20 Jahre erhalten, bis ein Neubau nötig wird.“ Im Bauausschuss des Stadtrats wurde die Maßnahme angekündigt, um die nötigen 500.000 bis eine Million Euro für 2026 zu sichern. Ein Kollabieren der Brücke drohe nicht, so Höhnberg. „Wenn, dann sprechen wir über ein langsames Versagen.“
